斗门区白藤头社区公园

水土保持设施验收报告

建设单位：珠海市斗门区市政园林管理处

编制单位：广东省交通规划设计研究院股份有限公司

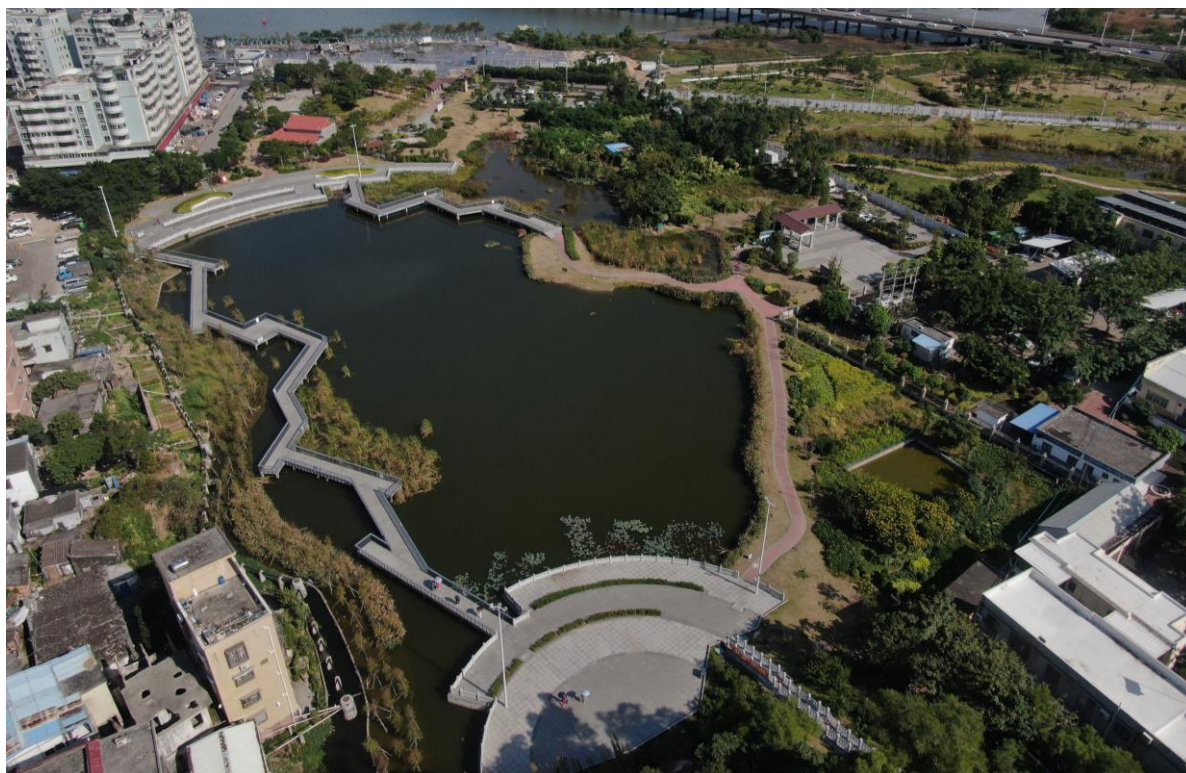
山下部分（亲水平台、广场、景观绿化等）

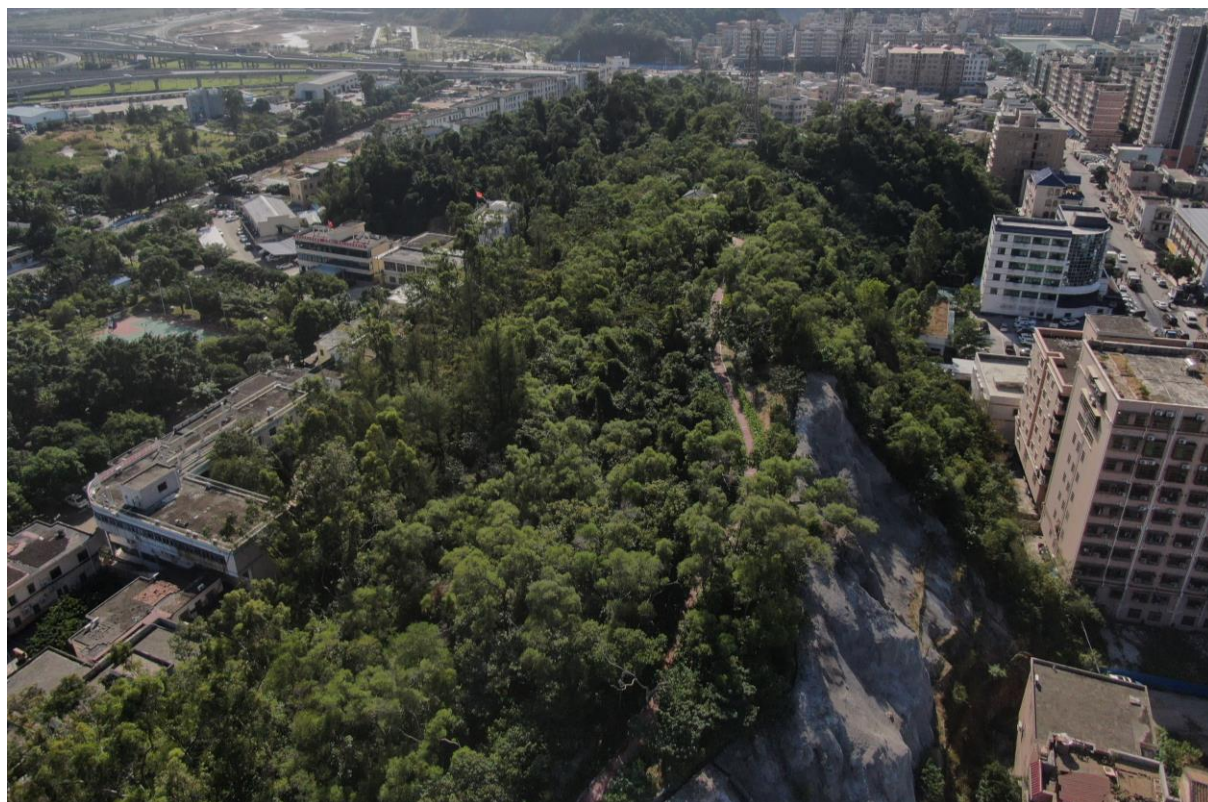
山上部分（登山步径等）

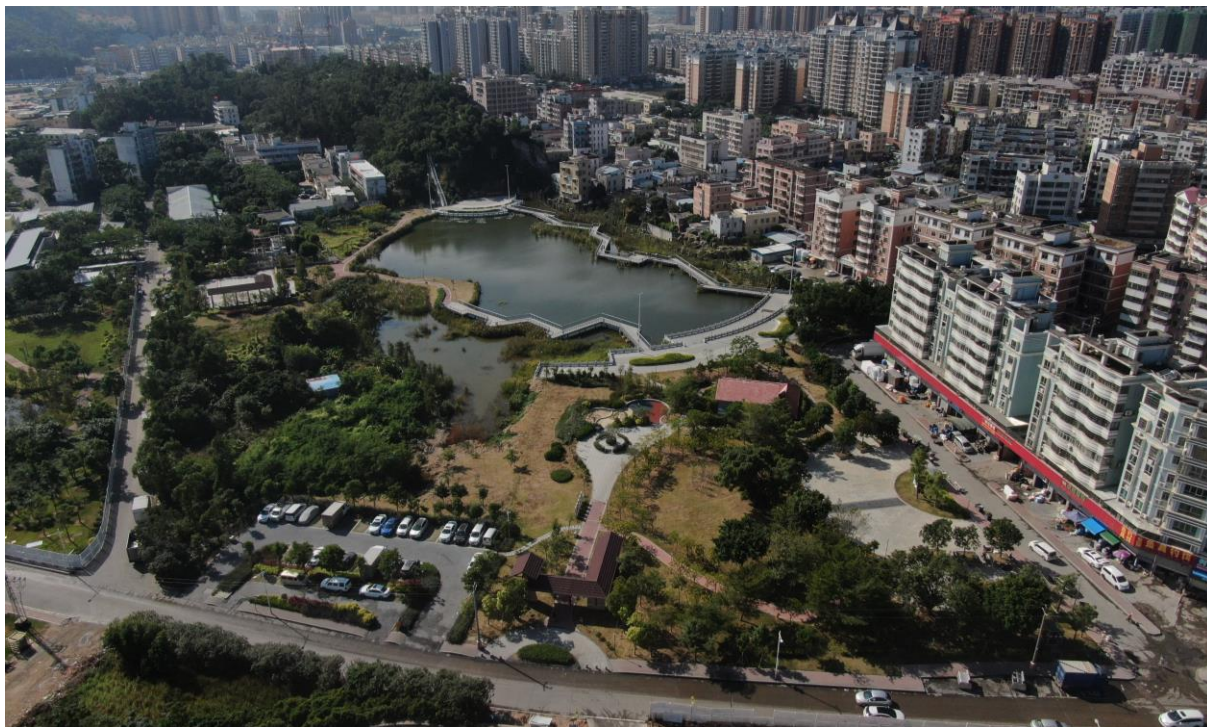
公园出入口、停车场、景观绿化等

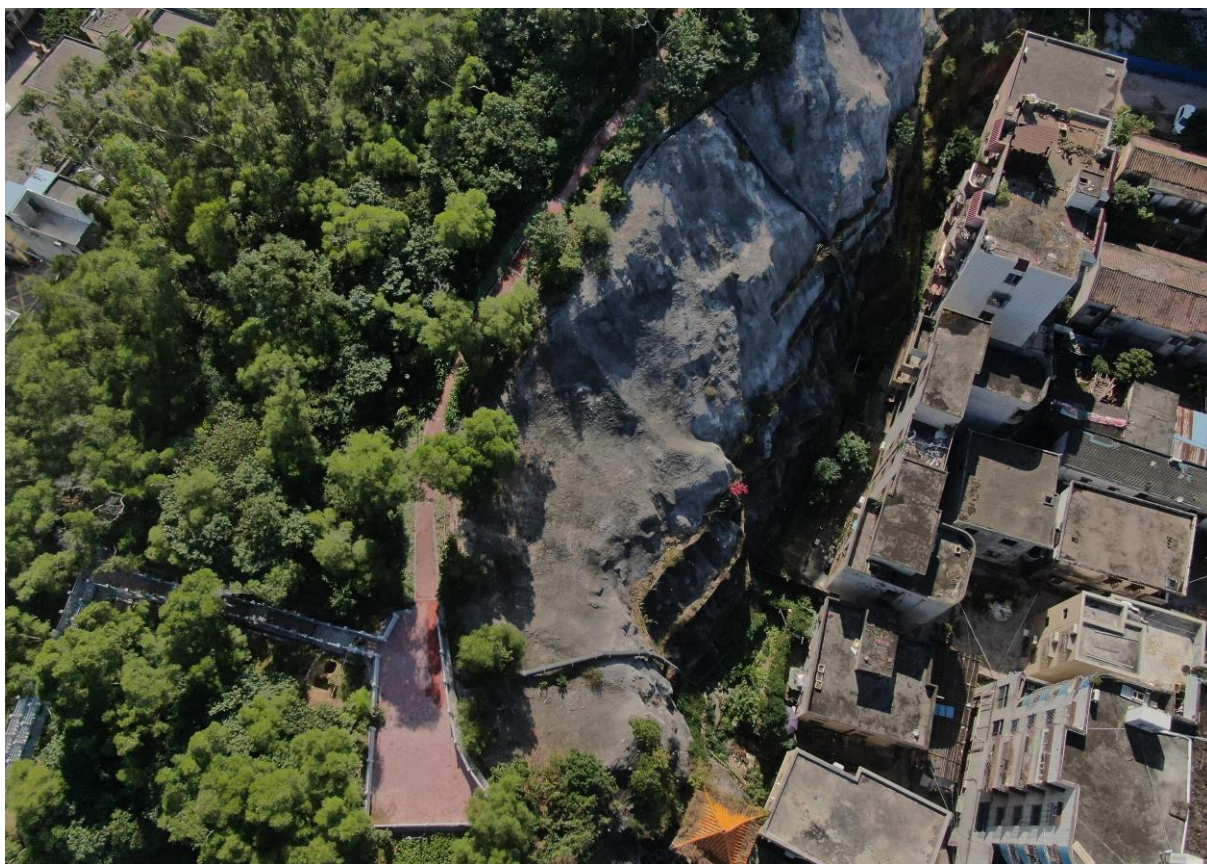
登山步径、休息平台等
