广州南沙区黄阁镇黄阁大道东侧项目水土保持设施验收报告

广州南沙区黄阁镇黄阁大道东侧项目
水土保持设施验收报告

建设单位：广州市万凌房地产有限公司

编制单位：广东省交通规划设计研究院股份有限公司

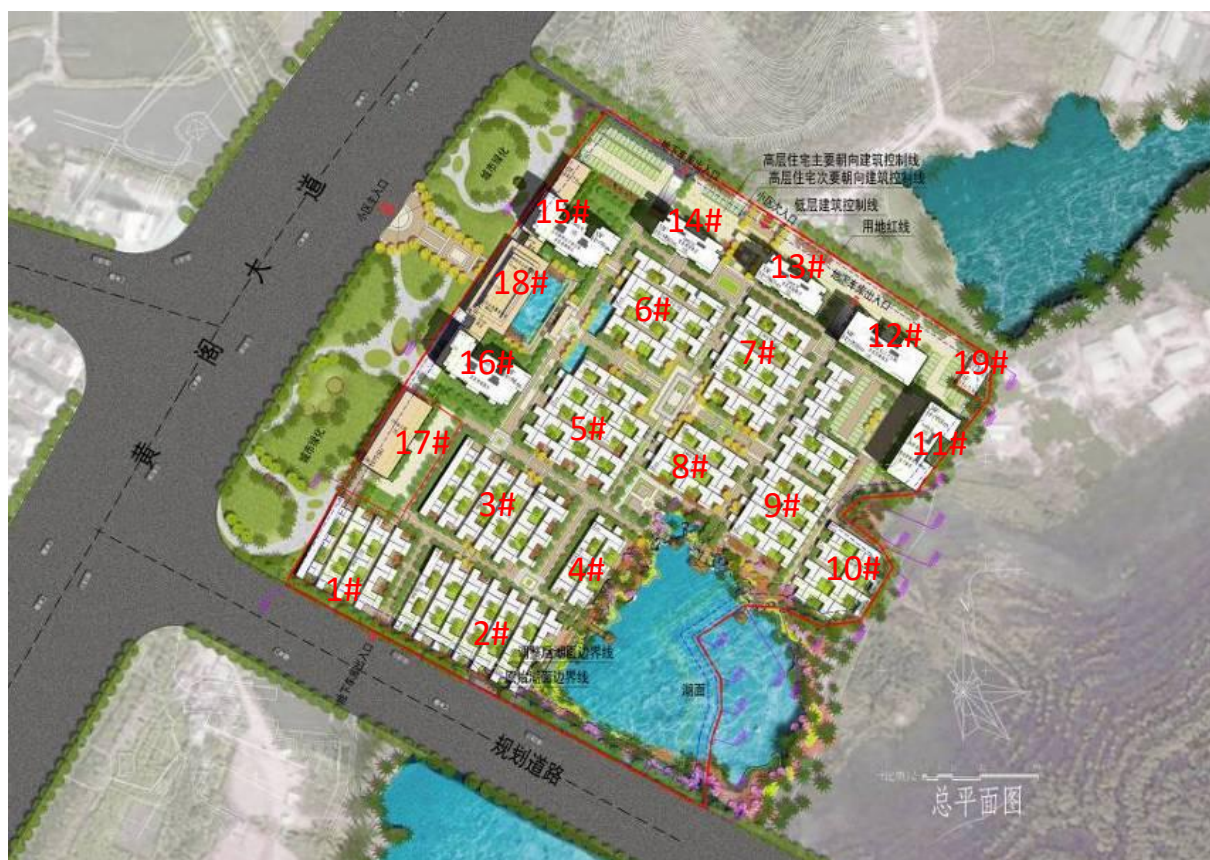
图2 项目总平面布置图

项目建设建设 10 栋 4 层住宅楼, 2 栋 34 层高层住宅楼、1 栋 29 层高层住宅、2 栋 28 层 (部分 27 层) 高层住宅、1 栋 27 层 (部分 25 层) 高层住宅, 1 栋 3 层幼儿园及配套建筑物、一~二层地下室、景观绿化和道路广场等配套设施。其中高层住宅沿地块北侧布置, 底层架空, 西侧设置幼儿园, 其余均为底层住宅楼。住宅庭院资源较好且沿街建筑立面比较完整。项目建设区内采用人车分流组织交通, 建筑物周边及道路两旁采用景观绿化, 使项目建设区内和谐自然。

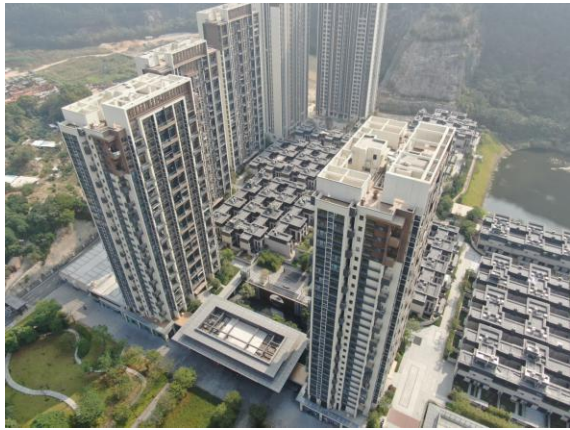
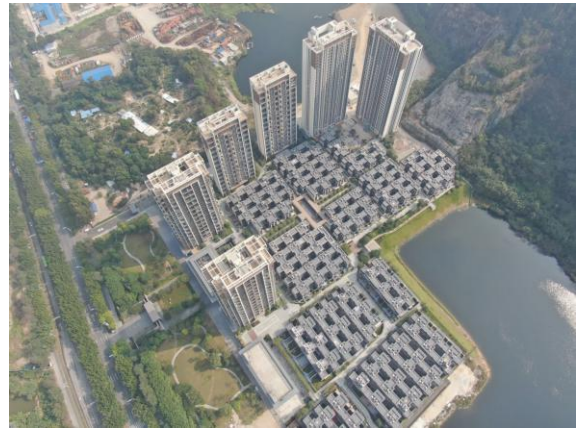
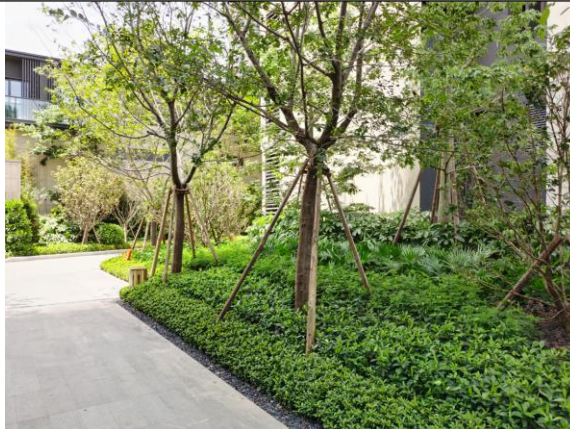
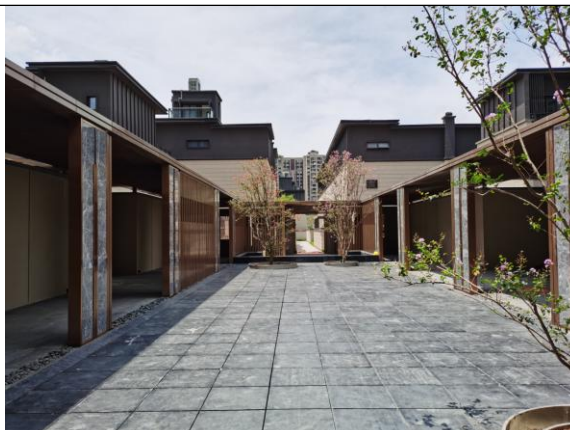
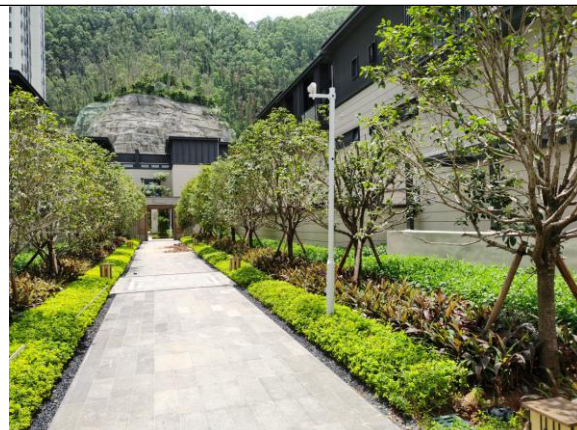
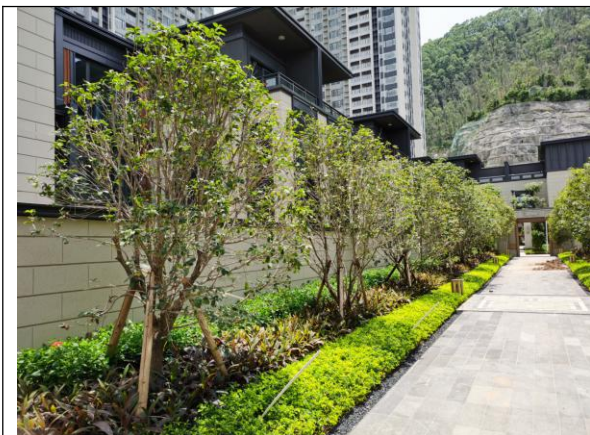
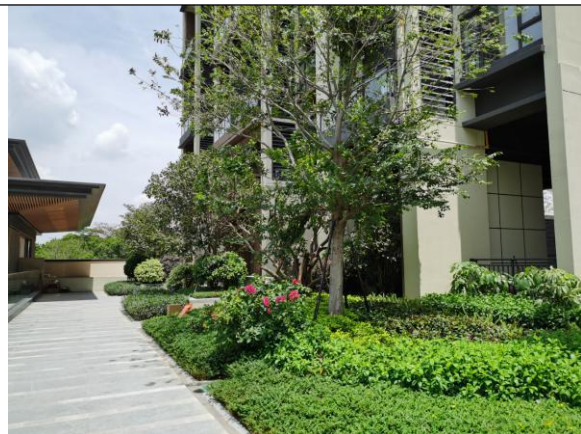
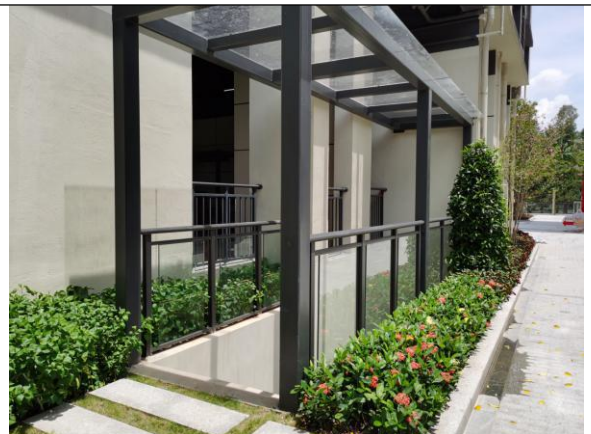
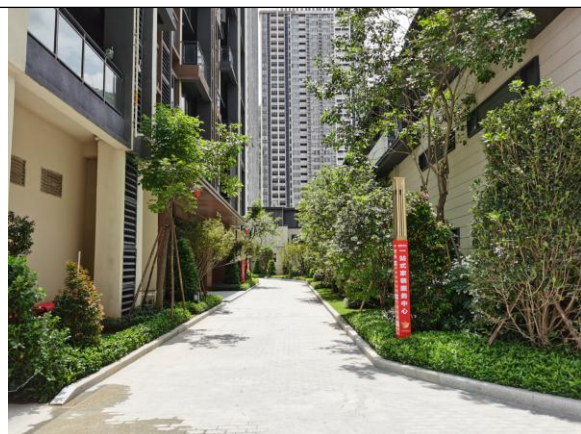
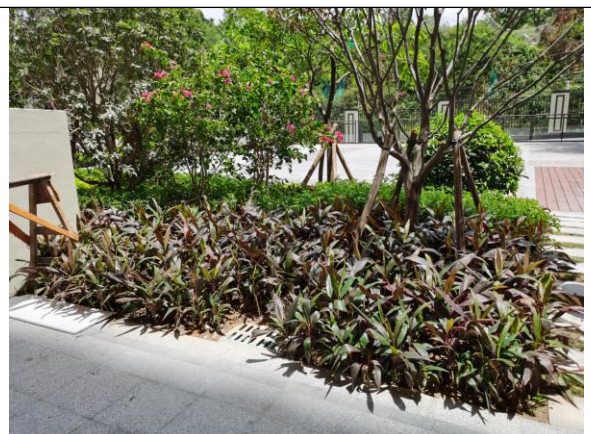
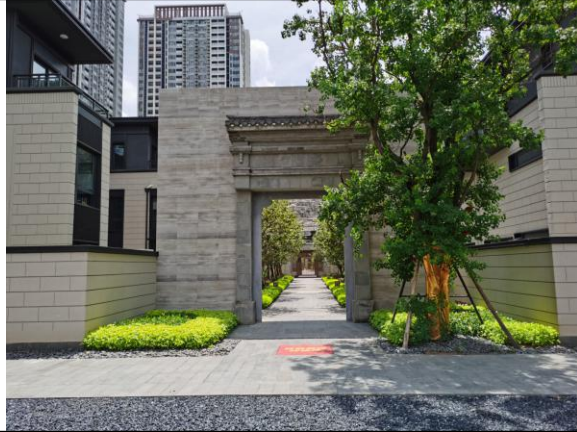
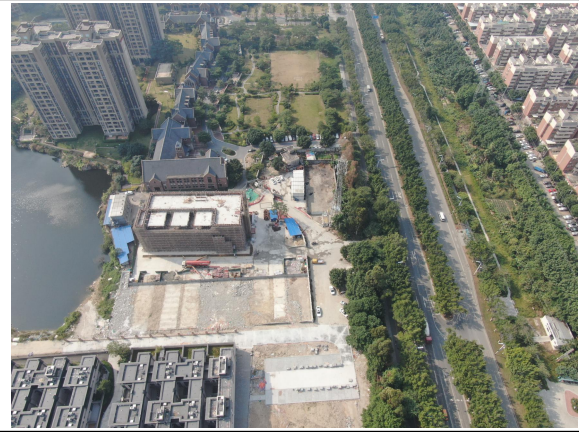
附件 6: 项目现场照片

现场: 建筑物已完成建筑物施工, 道路广场区完成绿化, 绿化工程区完成园林绿化。
