地铁 13 号线官湖车辆段及上盖地块项目

二期 1#~2#栋住宅楼工程

水土保持设施验收报告

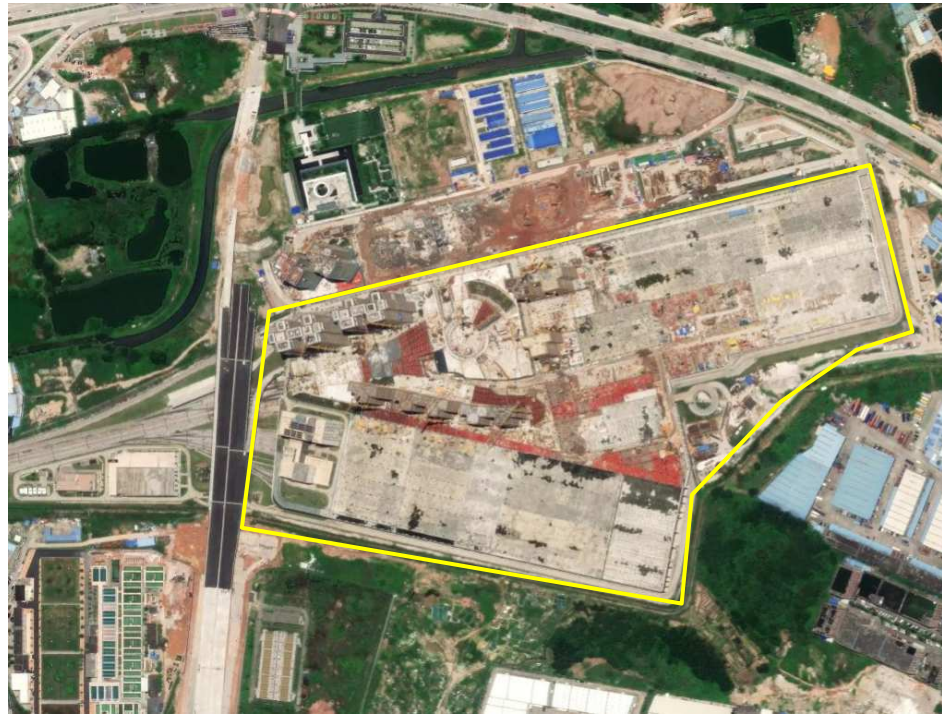
位置：主体工程区
照片时间：建设前，2018 年 12 月

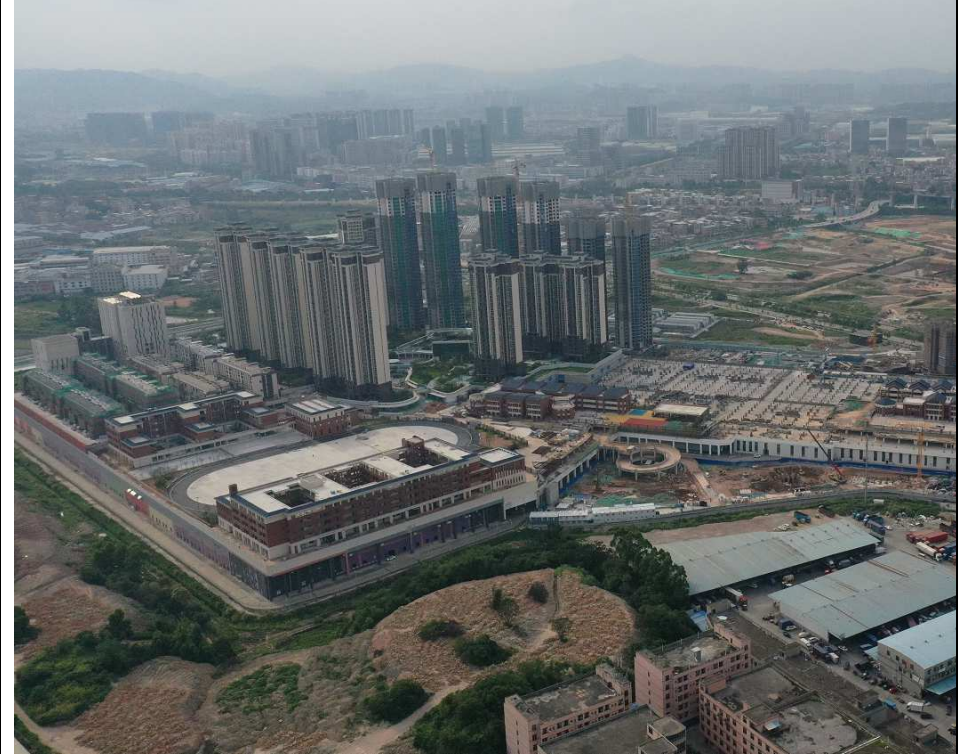
位置：主体工程区
照片时间：建设后，2021 年 4 月

工程运行期间，建设单位定期检查水土保持设施。项目区植被覆盖度较高，无明显水土流失区，基本无裸露地，水土保持情况良好。对植物措施及时进行补植、补种、灌溉、施肥等，保证林草措施正常生长。目前，实施的各项水土保持措施工程质量完好，运行情况良好，没有出现重大工程质量缺陷，在满足工程安全需要的同时，具有较好的水土保持功效。
