机场西路至青湾连接线工程

水土保持监测总结报告

建设单位：珠海航空城工程建设有限公司

编制单位：广东省交通规划设计研究院股份有限公司

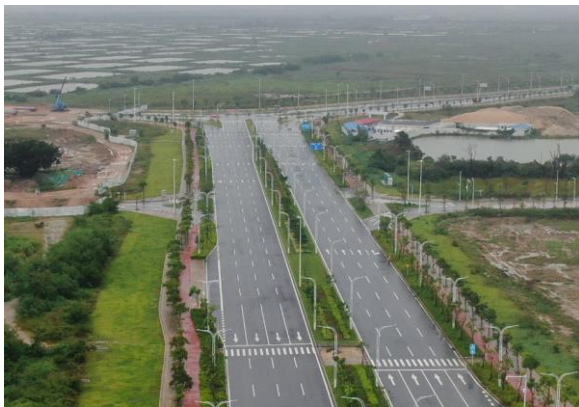
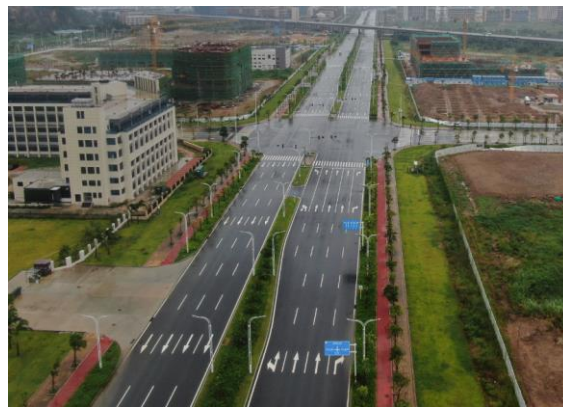
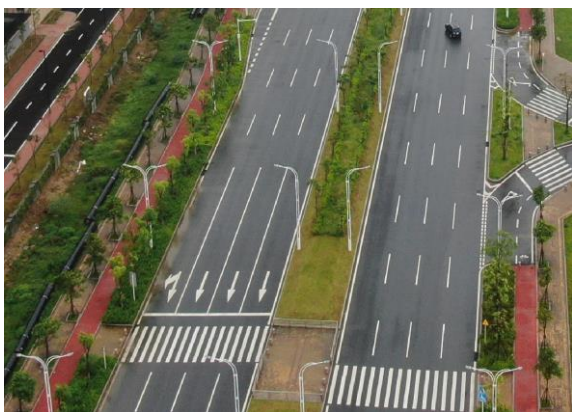
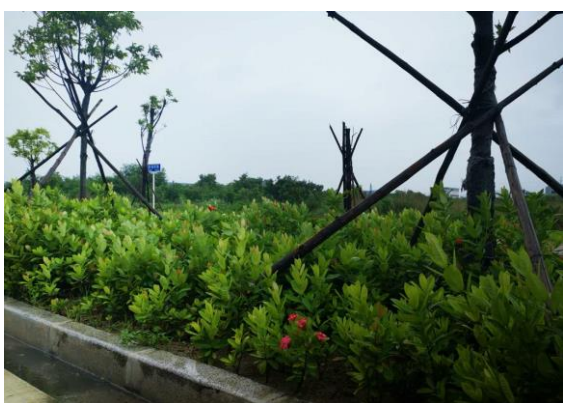
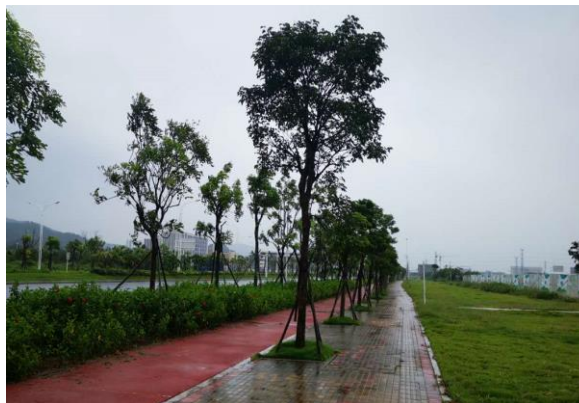
图 5-1 调查样方情况

道路完工现状

经现场调查，路基工程区可绿化区成活率达到 95%以上，植被生长茂盛，植被覆盖率较高。

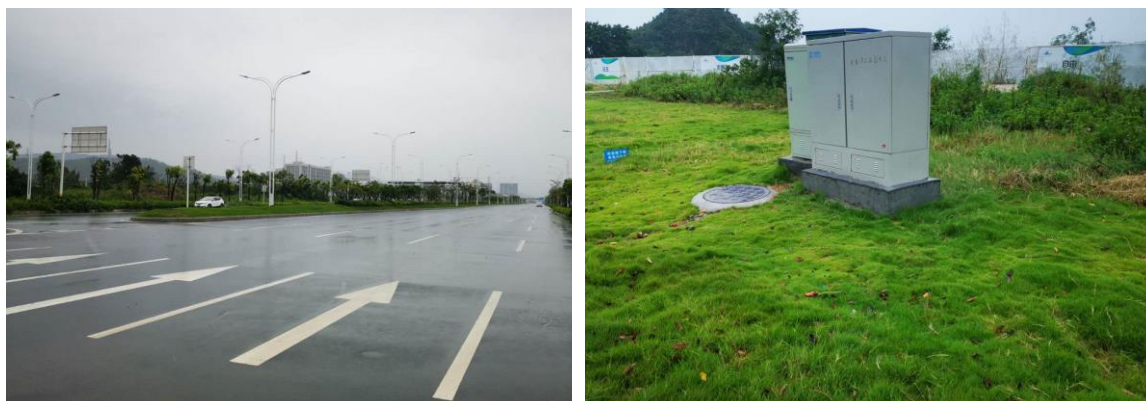
植草绿化及道路现状

通过样地调查和沿线巡查，绿化工程区自然恢复期植被恢复良好，地表裸露区域基本覆盖，参照《土壤侵蚀分类分级标准》(SL190-2007)中面蚀(片蚀)分级标准(见表 5-1)，计算出自然恢复期土壤流失量。路基工程区已完成路面工程，全部硬化，属于微度侵蚀强度，可绿化区域植被生长良好，覆盖率高，平均土壤侵蚀强度约为 $500\text{t}/\text{km}^2\cdot\text{a}$ 。
